SANIERUNG – MUSEUM KIRCHE ZUM HEILIGEN KREUZ (KREUZKIRCHE) ZITTAU

Unter Einsatz des DESOI Ankerstrumpfsystems

MUSEUM KIRCHE ZUM HEILIGEN KREUZ - ZITTAU

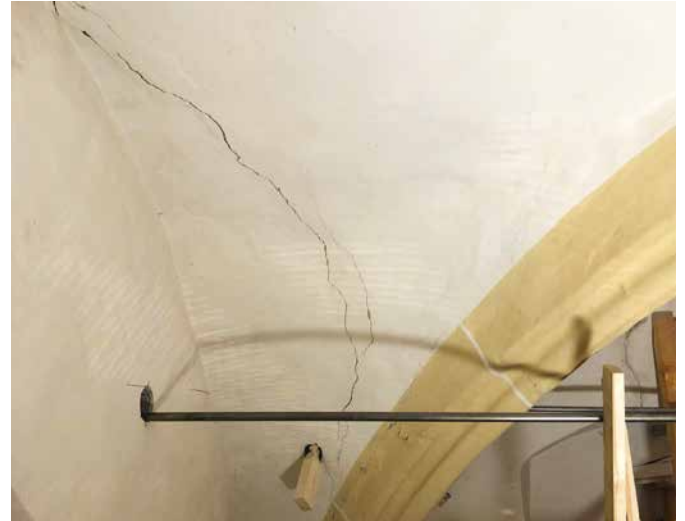
Anfang 2019 zeigten die Mitarbeiter der städtischen Museen in Zittau dem Hochbauamt der Stadtverwaltung an, dass sich bestehende Risse in der Sakristei der Kirche zusehends weiten. Daraufhin wurde unverzüglich ein statisches Gutachten beauftragt. Im Rahmen dieses Gutachtens wurden erhebliche statische und konstruktive Defizite am Tragwerk des Schleppdachs festgestellt, welches die Sakristei überdacht, wodurch hohe horizontale Schubkräfte auf die Längswand der Sakristei wirken konnten. Diese horizontalen Kräfte trugen zu einem erheblichen Teil dazu bei, dass der Sakristeibau vom Kirchenschiff weggedrückt wurde, wodurch sich sowohl an der Giebelwand als auch im Kreuzgewölbe der Sakristei Risse in bedrohlichem Ausmaß öffneten.

Rissbildung

Darüber hinaus wurde festgestellt, dass ein zwanzig Jahre zuvor eingebauter Technikraum über dem Kreuzgewölbe der Sakristei direkt auf dem Gewölbe lastet. Die aus dieser Belastung hervorgerufenen zusätzlichen horizontal gerichteten Schubkräfte trugen als zweite maßgebliche Komponente zur Aufweitung der Risse im Gewölbe und der Giebelwand bei.

Ziel der Sanierungsmaßnahmen war es, die Lasten im Gebäude zu minimieren bzw. besser zu verteilen, den Gewölbeschub zu neutralisieren und die weitere Ablösung der Sakristei vom Hauptschiff zu verhindern. Bei dem Gebäude handelt es sich um ein Denkmal von höchstem Stellenwert. Alle Arbeitsschritte mussten mit Bedacht und im Hinblick auf eine Vermeidung von Schäden am Bauwerk und allen darin befindlichen Objekten durchgeführt werden.

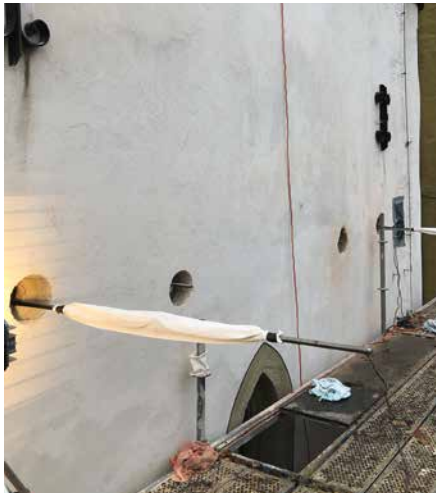
Wegen wertvoller Wandmalereien durften die Strumpfanke nicht durch den Innenraum der Kirche eingebracht werden.

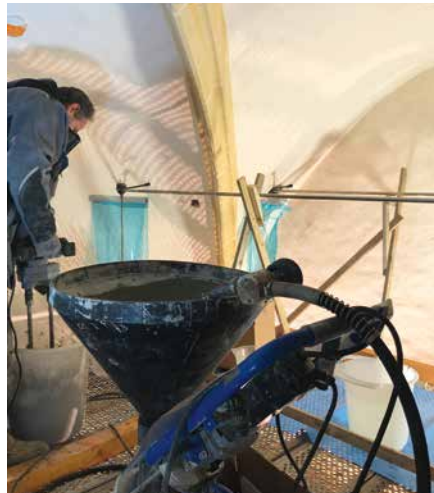
Anmischen des DESOI AnchorNox® Trockenmörtels vor der Injektion der Ankerstangen

Der DESOI AnchorNox® Trockenmörtel wurde mit dem Handzwangsmischer DESOI PowerMix HZM-1 angemischt. Anschließend erfolgte zur Qualitätskontrolle eine Konsistenzprüfung mittels Ausbreitplatte. Die Injektion wurde mit der Schneckenpumpe DESOI PowerInject SP20 durchgeführt.

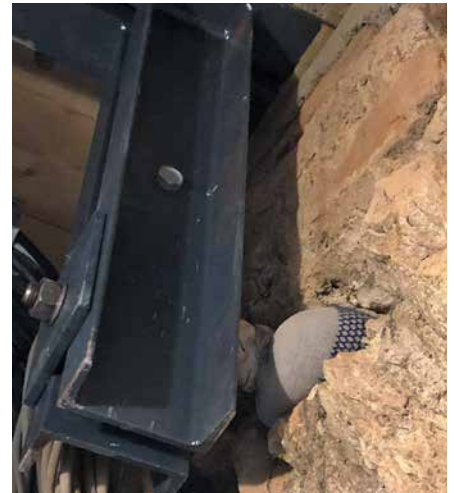
Vollständig verpresstes Ankerstrumpfsystem
